## Informe análisis

Referencia : ESCOLA LA SINIA. C/ La Sinia, 13. 08290 Cerdanyola del Vallès.

Número de exped. : 2532

Fecha Informe : 04-12-2018

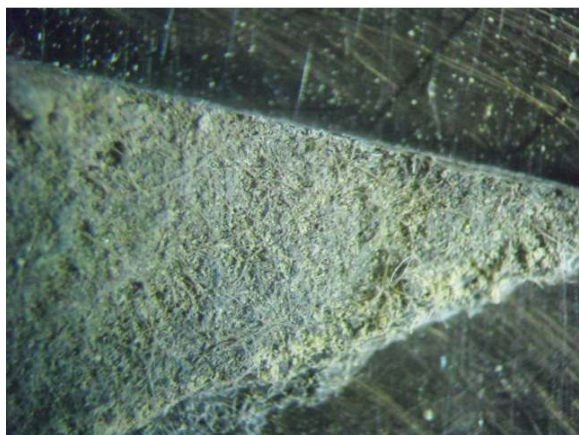
| Referencia | Descripción / Lugar de Muestra | Resultado | Porcentaje del peso | Friabilidad |
|---|---|---|---|---|
| <b>Muestra 1</b> | Plaques amb fibres. Façana ampliació. | <b>Sin amianto</b> | No aplica | <b>No aplica</b> |

Muestra 1: sin amianto.

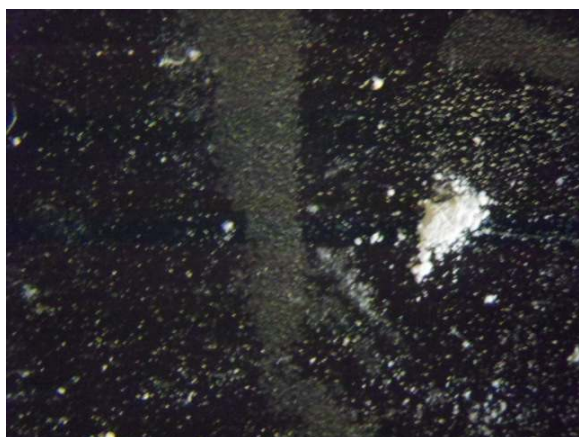
| Referencia | Descripción / Lugar de Muestra | Resultado | Porcentaje del peso | Friabilidad |
|---|---|---|---|---|
| <b>Muestra 2</b><br><b>18044/002</b> | Baixant interior. Planta baixa, magatzem. | <b>Sin amianto</b> | No aplica | <b>No aplica</b> |

Muestra 2: sin amianto.

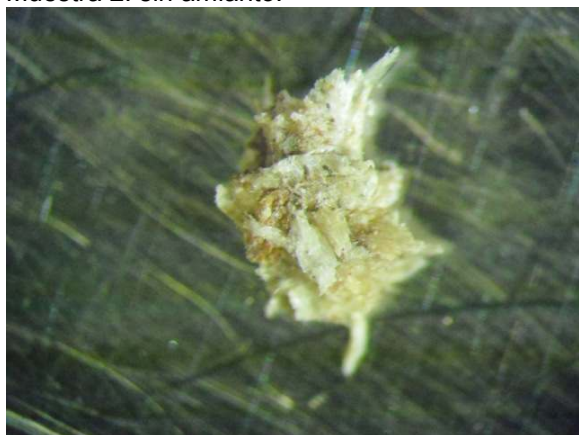
| Referencia | Descripción / Lugar de Muestra | Resultado | Porcentaje del peso | Friabilidad |
|---|---|---|---|---|
| <b>Muestra 3</b><br><b>18044/003</b> | Pissarra.<br>Planta tercera. Gimnàs. | <b>Sin amianto</b> | No aplica | <b>No aplica</b> |

Muestra 3: sin amianto.

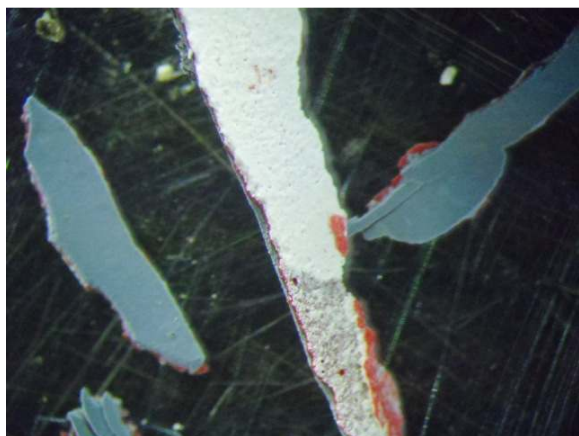
| Referencia | Descripción / Lugar de Muestra | Resultado | Porcentaje del peso | Friabilidad |
|---|---|---|---|---|
| <b>Muestra 4<br/>18044/004</b> | Pintura pilar. Planta 1ª vestíbul. | <b>Sin amianto</b> | No aplica | <b>No aplica</b> |

Muestra 4: sin amianto.

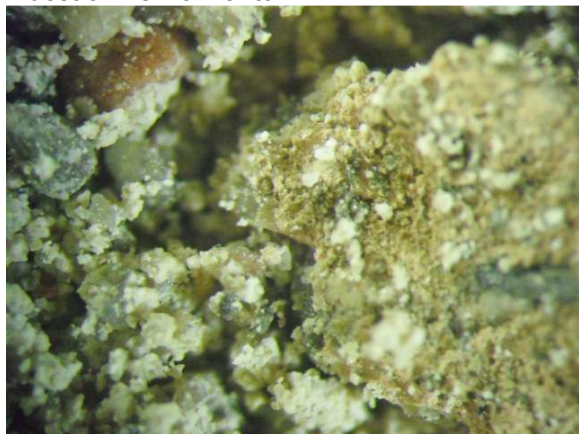
| Referencia | Descripción / Lugar de Muestra | Resultado | Porcentaje del peso | Friabilidad |
|---|---|---|---|---|
| <b>Muestra 5<br/>18044/005</b> | Mortor revestiment. Murs pati. | <b>Sin amianto</b> | No aplica | <b>No aplica</b> |

Muestra 5: sin amianto.

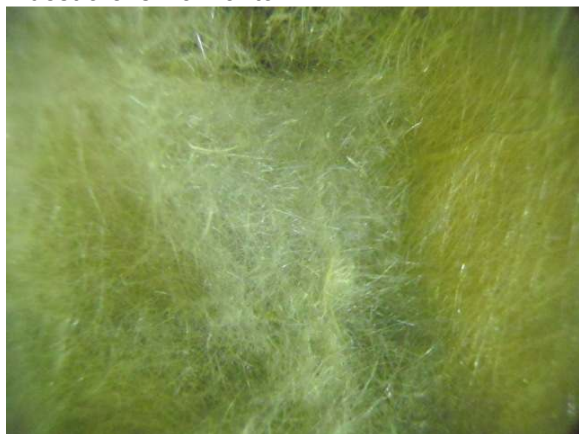
| Referencia | Descripción / Lugar de Muestra | Resultado | Porcentaje del peso | Friabilidad |
|---|---|---|---|---|
| <b>Muestra 6<br/>18044/006</b> | Aïllament mantes feltres. Caldera (interior). Planta baixa. | <b>Sin amianto</b> | No aplica | <b>No aplica</b> |

Muestra 6: sin amianto.

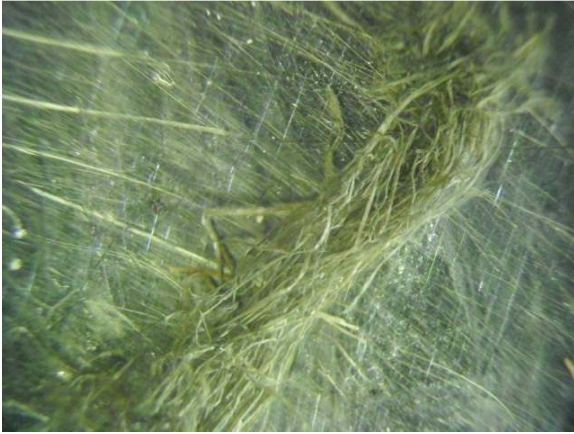
| Referencia | Descripción / Lugar de Muestra | Resultado | Porcentaje del peso | Friabilidad |
|---|---|---|---|---|
| <b>Muestra 7<br/>18044/007</b> | Aïllament cordons segellats. Caldera (exterior) conductes. Planta baixa. | <b>Sin amianto</b> | No aplica | <b>No aplica</b> |

Muestra 7: sin amianto.
