**PROTOCOL INTERN D'ACTUACIÓ  
PER ALS TREBALLS DE  
IDENTIFICACIÓ I AVALUACIÓ DE  
MATERIALS AMB AMIANT (MCA)**

**[IAA]** Versió 1 - Novembre 2018

### Detecció d'amiant en edificis. Identificació i metodologia de les inspeccions

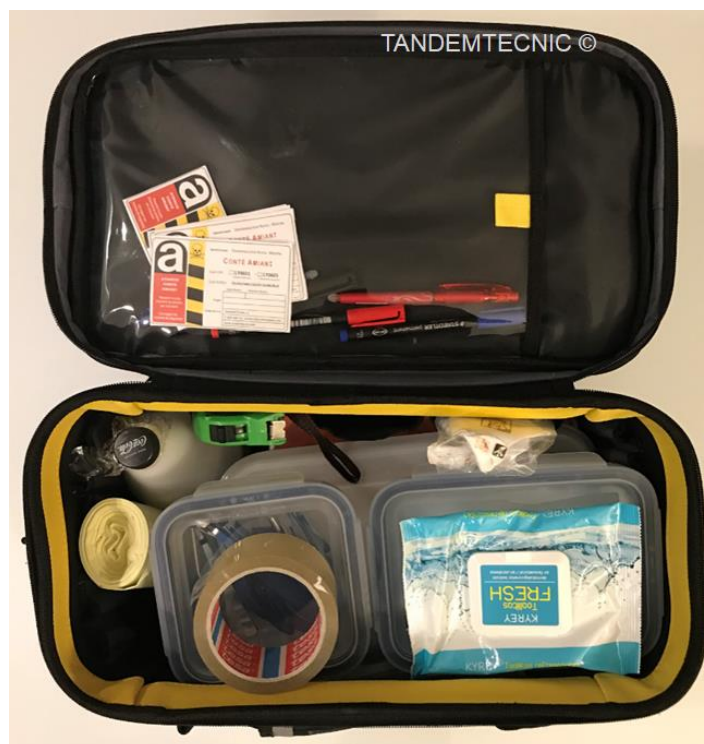
IMATGE 2: Equip i material de diagnosi i inspecció

Per a realitzar la inspecció seran necessàries una sèrie d'eines que ens ajudin a localitzar els elements, a grafiar la seva ubicació, a extreure mostres, etc.:

- **Per a la inspecció en general**
  - Material per poder coquitzar o realitzar anotacions: paper per a dibuixar, llapis, retoladors, etc.
  - Plànols de l'edifici per poder situar els diferents materials i la ubicació de l'extracció de mostres
  - Una fitxa, guió o checklist, per a seguir la inspecció de forma ordenada [ANNEX 1 Full Control Mostres] i [PLA DE TREBALL IAA]
  - Un flexòmetre, distanciómetre làser, peu de rei, metre plegable
  - Una llanterna d'elevada potència d'il·luminació / Un portalàmpades amb pinça de subjecció per poder il·luminar zones fosques
  - Càmera fotogràfica per poder realitzar un reportatge
  - Equip de protecció individual, que es detalla en el següent apartat

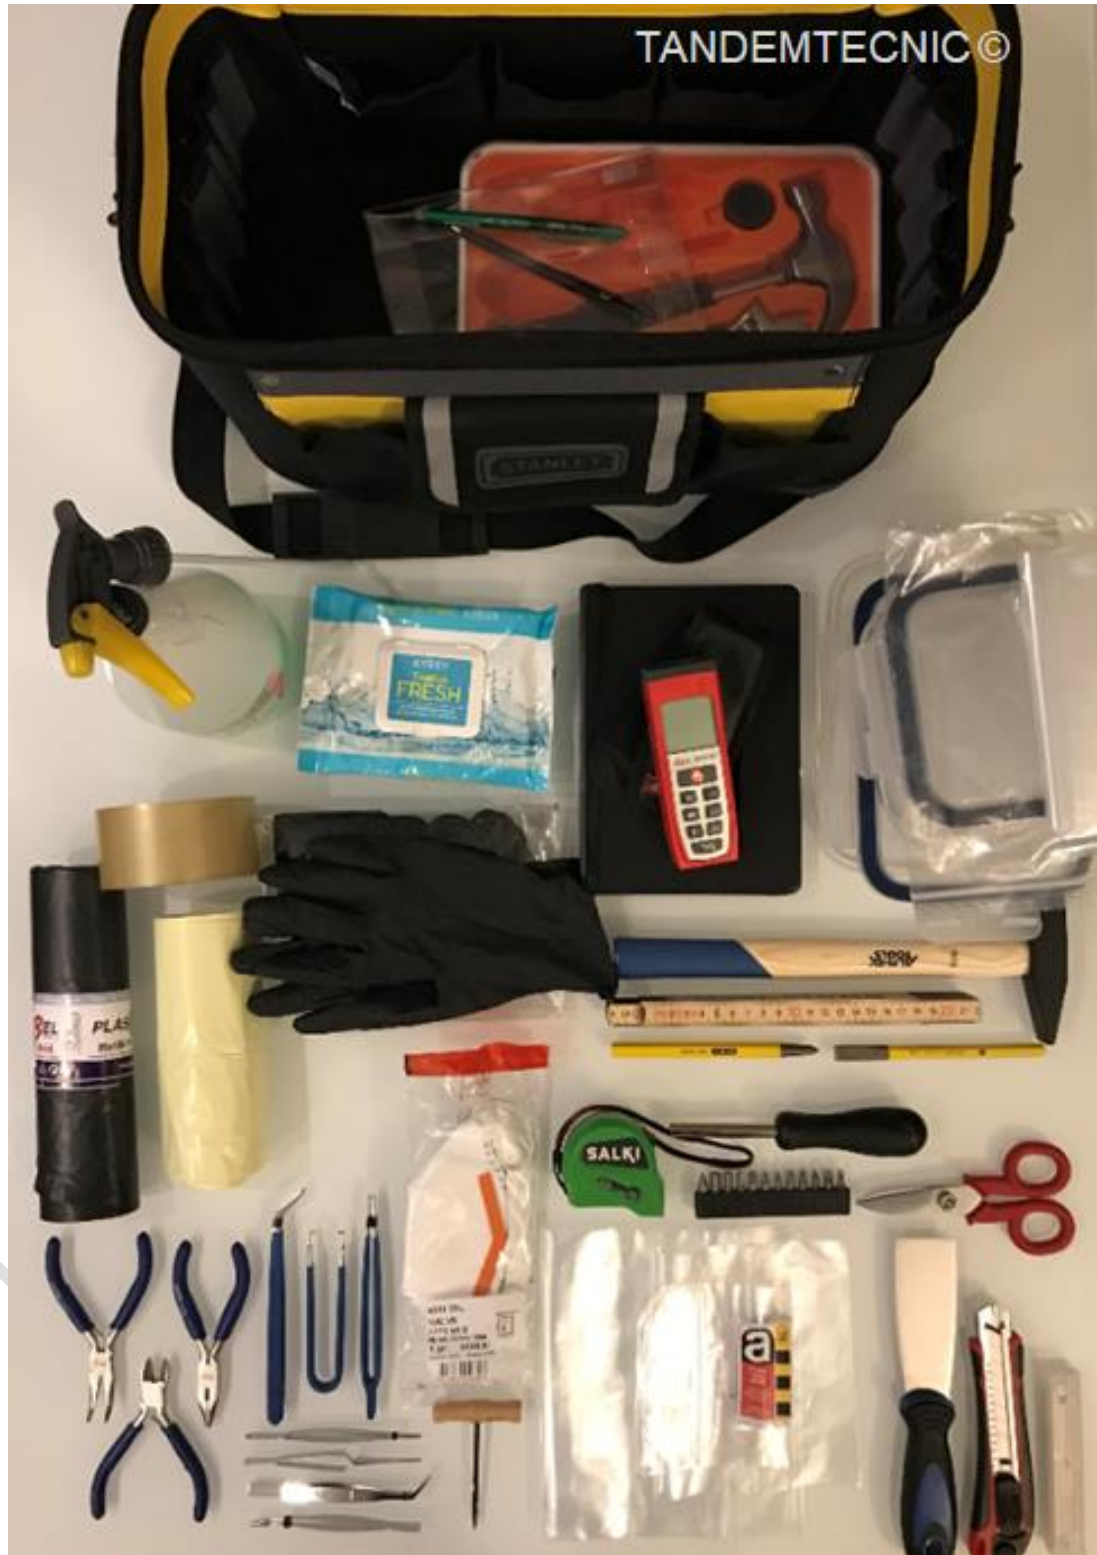
### IMATGE 3: Equip i material de diagnosi i inspecció

- **Per l'extracció de mostres**
  - Làmina de plàstic per evitar la contaminació del sòl, moquetes, mobles, etc. amb fragments que es puguin desprendre durant l'extracció.

- Ruixador amb aigua sabonosa per evitar la dispersió de pols
  - Martells, escarpes i paletines
  - Navalla de tall o fulles tipus cúter, tisores i enformadors.

- Pines, tenalles i alicates.
  - Tornavisos i barrines.
  - Ruixador amb producte encapsulant, per fixar la superfície d'on s'ha extret la mostra
  - Cinta adhesiva aïllant tèrmica

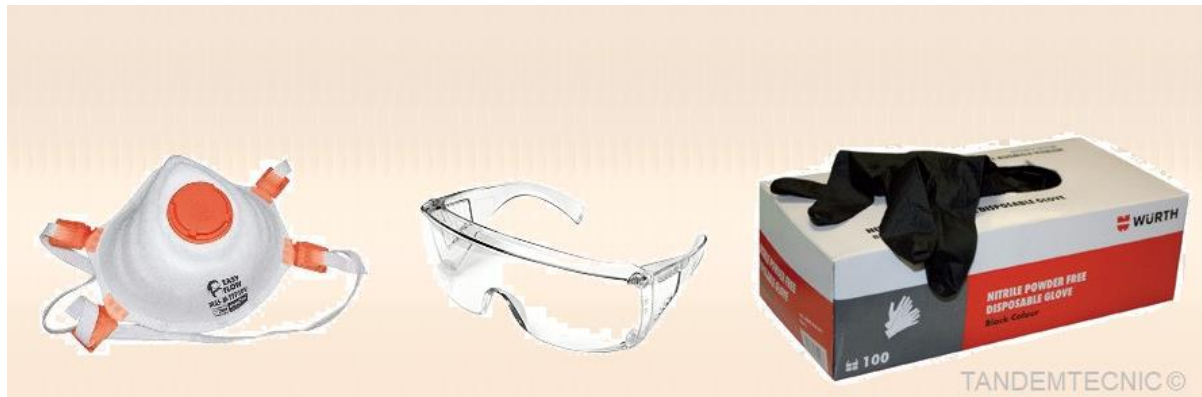
IMATGE 4: Equip mínim de protecció individual

Les persones que realitzin la inspecció, hauran de portar roba i calçat adequats, que no permeti la fixació de pols en la seva superfície, i l'equip de protecció individual (EPI) que els asseguri en cada moment la protecció dels riscos que per a la salut pot tenir la inspecció. El risc ve determinat per l'exposició a les fibres d'amiant per la qual cosa depenent del tipus d'inspecció que es porti a terme, haurem de tenir les proteccions personals adequades.
